# Analisa Kegagalan *Rubber Coupling* Pada Poros Pompa Air *Side Seal Oil* Generator Unit 1 PLTU Pelabuhan Ratu

*Rubber coupling* adalah elemen mesin yang digunakan sebagai peredam hentakan dan sebagai bantalan agar tidak terjadi gesekan antara logam kopling. Di PT Indonesia Power PLTU Pelabuhanratu, *rubber coupling* digunakan sebagai pentransmisi daya dari motor listrik 400 V dan 6000 V. *Rubber coupling* pada pompa Air *Side Seal Oil* Generator unit 1 mengalami kerusakan hingga menyebabkan vibrasi tinggi pada sisi motor serta sisi pompa. Kondisi ini tidak sesuai dengan *life time material* dalam kondisi normal penggantian *rubber coupling* dilakukan saat unit *overhaul* rutin tahunan. Material *rubber coupling* yang digunakan yaitu *polyurethane*. Penelitian ini menggunakan metode analisa kegagalan untuk mengetahui penyebab kerusakan pada *rubber coupling*. Hasil Analisa kegagalan menunjukkan bahwa *misalignment* dan kondisi kopling cakar mempengaruhi kondisi *rubber coupling*. Kedua hal tersebut mengakibatkan terjadinya deformasi atau keausan pada permukaan material *rubber* karena adanya kondisi *abnormal* pada kontak antara *rubber coupling* dan kopling cakar.

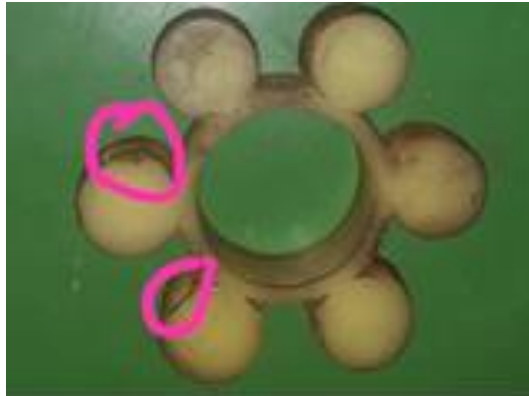
Gambar 12, Temuan surface rubber coupling aus

Berikutnya inspeksi *rubber coupling* saat pelaksanaan *Maintenance Outage* (MO) Unit 1 terdapat temuan yaitu *coupling rubber surface* mengalami keausan di dua titik. Hal ini terjadi karena ada kontak *abnormal* antara *rubber coupling* dengan kopling cakar sisi motor sehingga sedikit demi sedikit mengikis surface *rubber coupling*.

area pondasi pompa yang mengakibatkan baut kaki – kaki pondasi motor longgar (*looseness*) sehingga menimbulkan ketidaksumbuhan pada poros (*misalignment*). Vibrasi yang terukur pada pompa air *side seal oil* generator unit 1 PLTU Pelabuhanratu menunjukkan vibrasi tertinggi pada *bearing* 1 motor (sisi NDE motor) dan juga *bearing* 3 pompa (sisi DE pompa), sesuai standar vibrasi ISO 10816-3 group 2 *rigid*, maka masuk kategori Tipe C. Fenomena vibrasi *misalignment* dan *looseness* dalam jangka waktu lama berdampak terjadinya kontak *abnormal* antara *rubber coupling* dan kopling cakar. Akibatnya sesuai temuan di lapangan kondisi permukaan *rubber coupling* mengalami keausan di beberapa titik dan harus dilakukan penggantian sebelum waktu yang telah ditentukan.

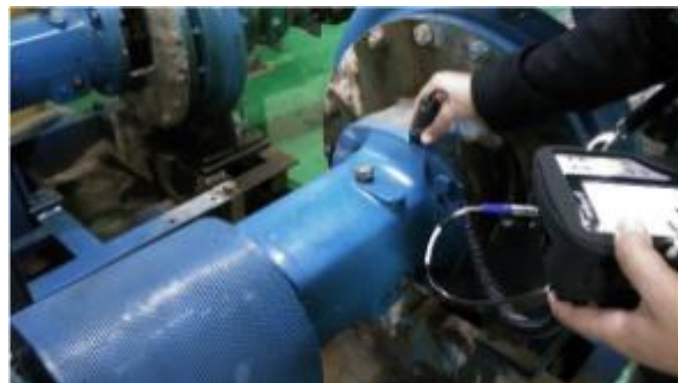
Gambar 16, Ilustrasi Pengukuran vibrasi pada Pompa

Pengukuran dilakukan secara langsung dengan menempelkan transduser pada titik-titik pengukuran objek penelitian seperti yang terlihat pada Gambar 16.
